COMUNE DI STRAMBINO

VARIANTE STRUTTURALE N. 3 AL P.R.G.
L.R. 5/12/1977 n° 56 e s.m.i. - Art. 17, 4° comma

TAV.1
CARTA GEOLOGICA E GEOMORFOLOGICA

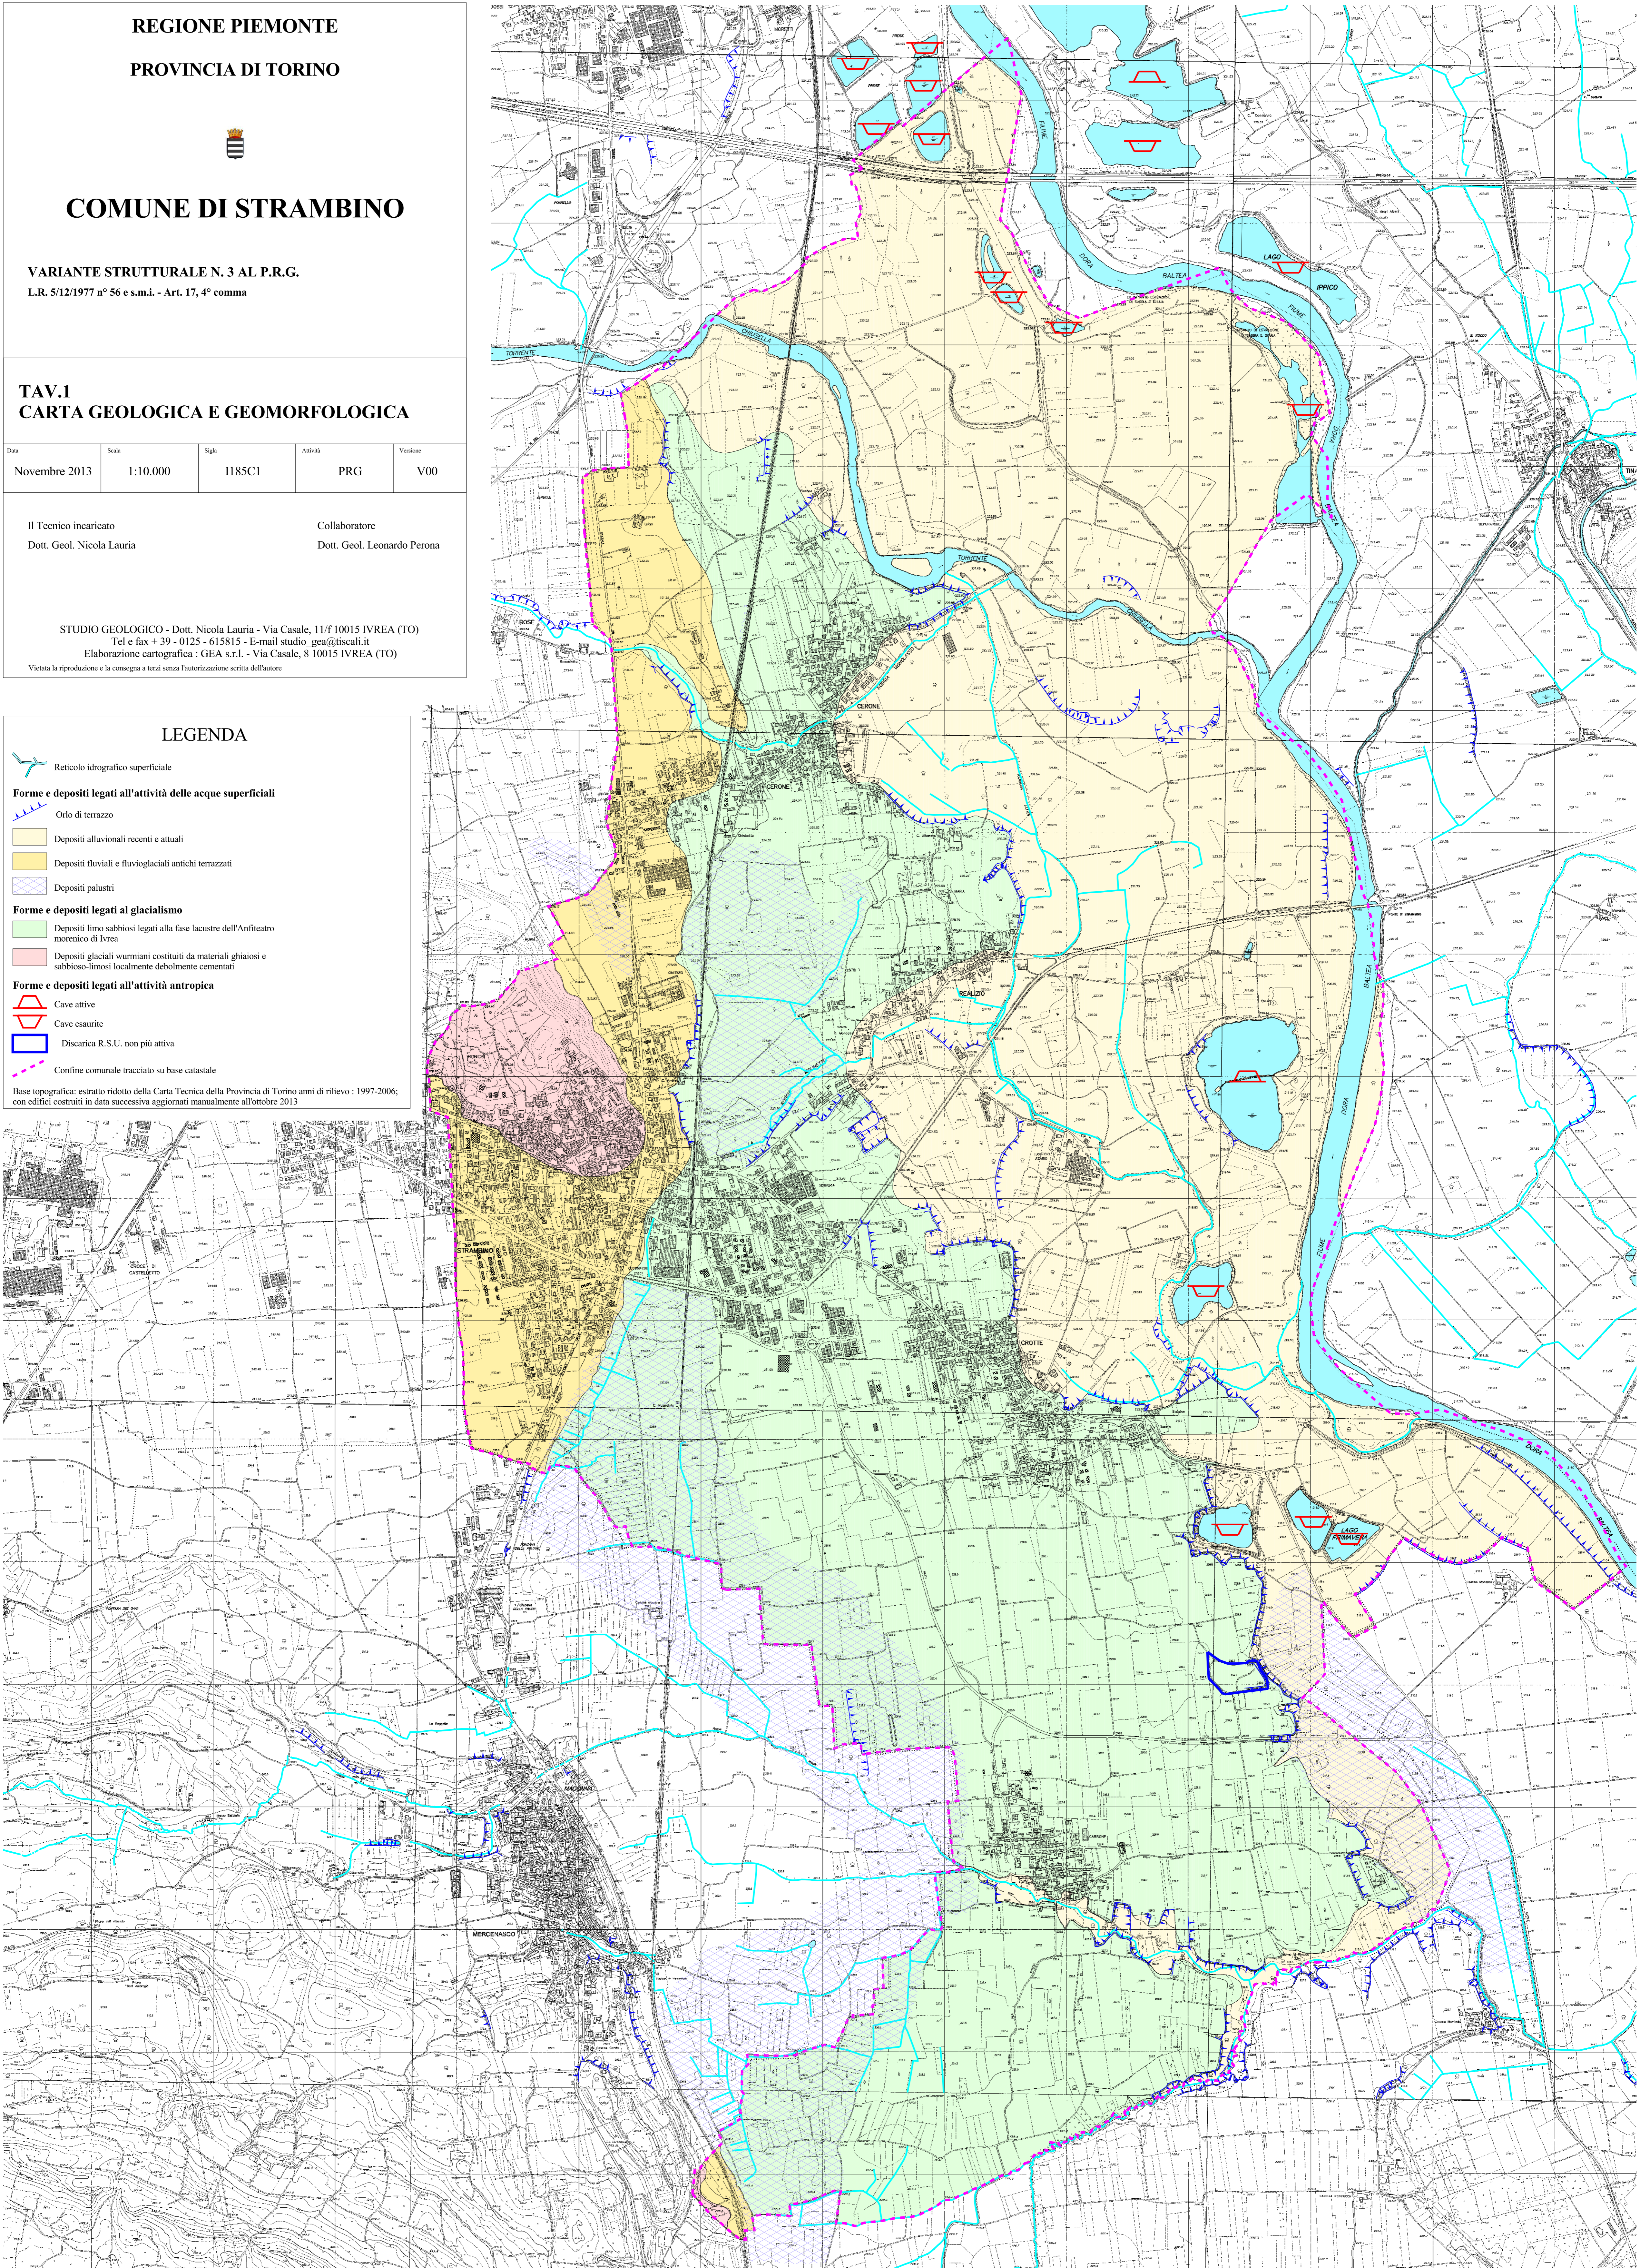
Base topografica: estratto ridotto della Carta Tecnica della Provincia di Torino anni di rilievo: 1997-2006; con edifici costruiti in data successiva aggiornati manualmente all'ottobre 2013
